## THE EMERGENCE AND DEVELOPMENT OF A CRACK IN THE CONCRETE OF THE ABUTMENT OF THE LOWER HEAD OF LOCK № 2 OF THE VOLGA-BALTIC WATERWAY

*An analysis of the concrete structures state of the lower head of lock № 2 of the Belousovsky hydroelectric complex of the Volga-Baltic waterway is presented. In 1985, a crack was discovered in the concrete of the left abutment of the lock lower head. Observations for the dynamics of its development have showed that the crack size increases with time. To explain the causes of the crack occurrence and development, an analysis of concrete quality of the lower head structures is made according to the data of previous studies. Taking into account the technology of concreting during the construction process, as well as studies carried out during operation, the low quality of concrete and its heterogeneous structure have been stated. The analysis of the soils structure at the base of the lower head is carried out; the filtration regime of groundwater movement is considered. It is noted that the base soils are represented by fine-grained sands with an interlayer of loams. The presence of several aquifers in the basement soils, as well as the formation of

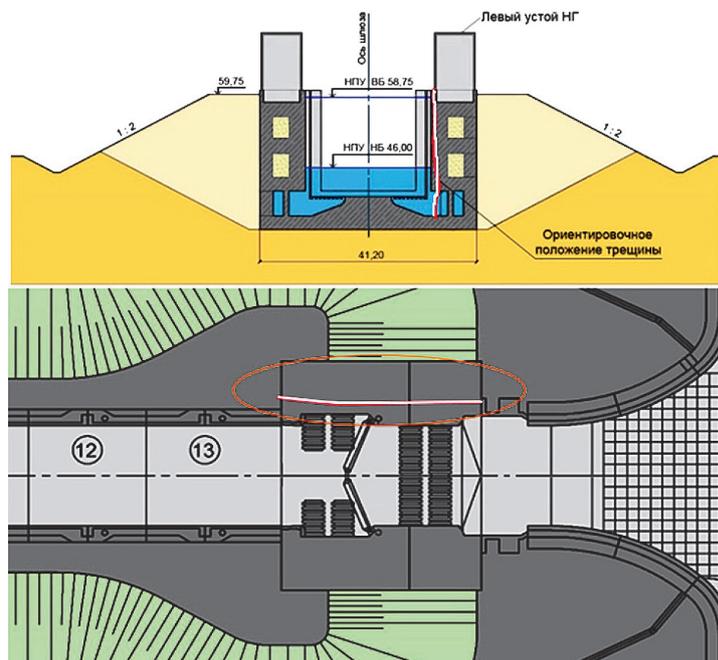
В 1985 г. в бетоне левого устоя нижней головы шлюза была обнаружена трещина [11], [12]. Обследование трещины в 1987 г. через шурф, со стороны верховой грани устоя, показало, что она проходит до глубины 3,0 м, наблюдается раскрытие трещины 20 мм в верхней части, на глубине 3,0 м она имеет волосяной характер (рис. 1). В 1989 г. на трещине установлен щелемер, наблюдения за раскрытием трещины в проекции плоскостей  $X$ ,  $Y$ ,  $Z$  выполняются каждый месяц.

Рис. 1. Ориентировочное положение трещины на разрезе и на плане нижней головы

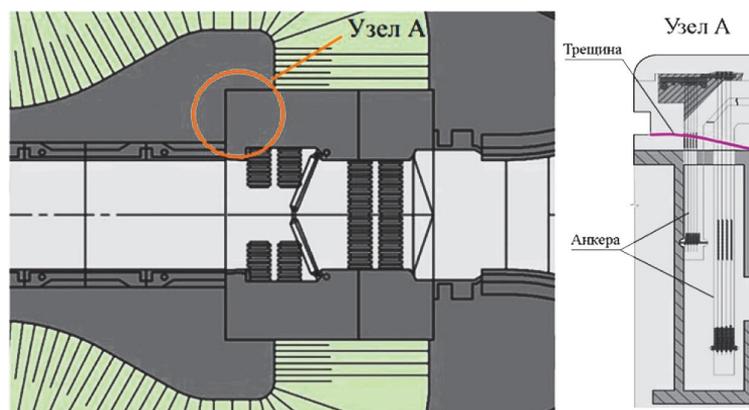
Рис. 2. Закрепление трещины на левом устое нижней головы шлюза № 2

В 1990 г. были выполнены работы по закреплению трещины металлическими анкерными тягами, проложенными по дну кабельного канала (рис. 2).

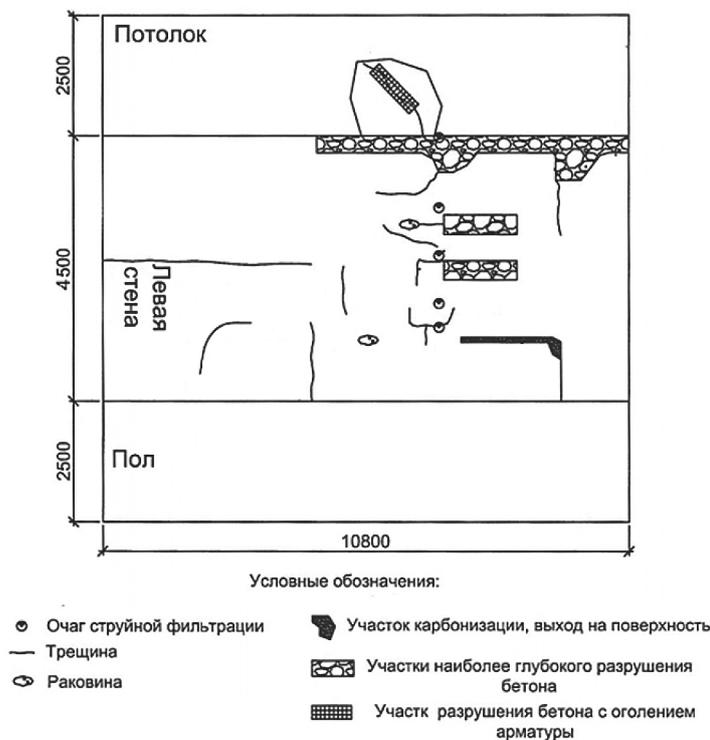
В 1981–2003 гг. проводились работы по цементации грунтов основания левого устоя нижней головы шлюза. Было выполнено девять циклов работ, в основание закачано более 39 т цемента и почти 17 т песка, однако в результате закрепления грунтов основания не произошло, осадки и перемещения устоя продолжались. В этот же период были зафиксированы многочисленные трещины и очаги струйной фильтрации в левой галерее левого устоя нижней головы — на левой стене и потолке (рис. 3).

Рис. 3. Схема расположения фильтрационных выходов в левой галерее левого устоя (развертка)

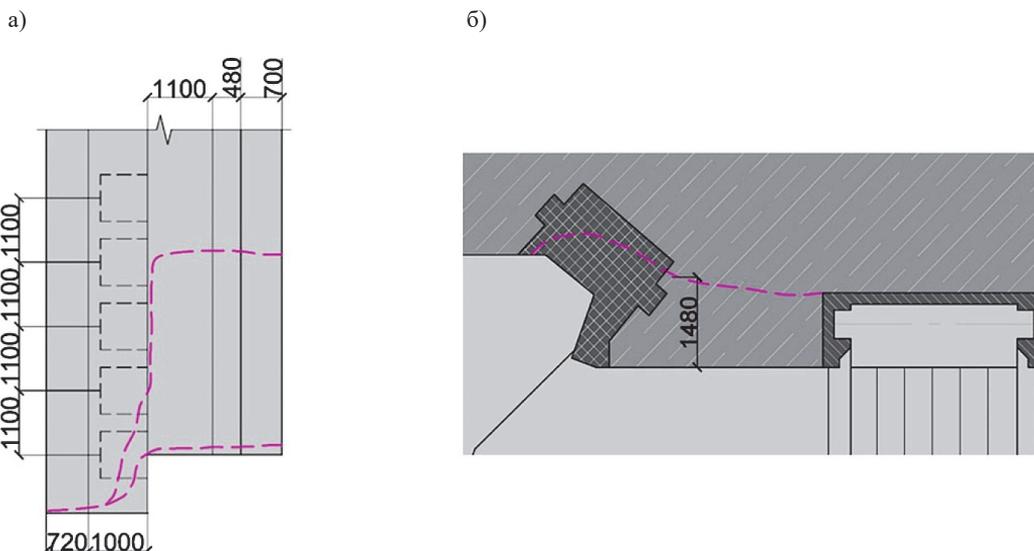
Помимо цементации грунтов основания в период 1975–2002 гг. было проведено 38 циклов работ по цементации бетона устоев нижней головы, включая потолок и стены водопроводных галерей. В 2006 г. при замене штрабного бетона и пят левого веревяльного столба ворот нижней головы была обнаружена трещина с раскрытием 2,0–11,0 см (рис. 4).

Рис. 4. Трещина в стене левой верей:

а — развертка стен с границами контура трещины; б — вид трещины в плане

В 2010 г. были выполнены работы по анкеровке левого устоя нижней головы шлюза № 2, однако раскрытие трещины продолжилось. В 2019 г. были выполнены работы по устранению фильтрации из нижнего бьефа в левую галерею с использованием двухкомпонентной полиуретановой смолы MasterRok MP355 Thix. Активные очаги фильтрации были устранены, однако намокание бетона стен продолжается. Данные обследований, проведенных в 1981, 1995, 2000 и 2019 гг., свидетельствуют о системном раскрытии трещин в водопроводных галереях на одних и тех же участках и несмотря на ремонтные мероприятия по их инъецированию происходит повторное раскрытие трещин в стенах и потолке галерей, что приводит к возникновению очагов фильтрации сквозь трещины.

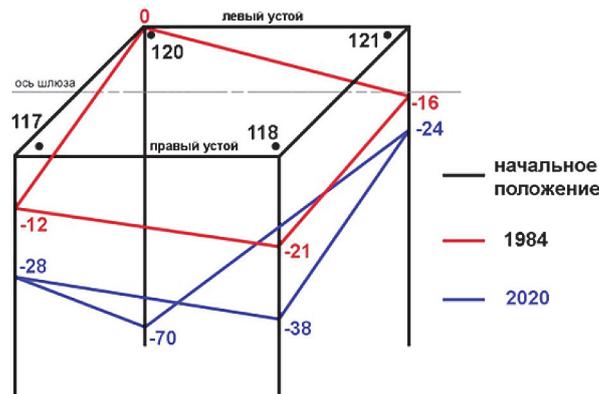
*Осадки конструкций шлюза.* Наблюдения за осадками конструкций шлюза № 2, в том числе нижней головы, начались еще в период строительства и продолжаются до сих пор, прежде всего по показаниям осадочных марок. Осадки конструкций нижней головы и номера осадочных марок приведены на рис. 5.

Рис. 5. Осадки конструкций нижней головы шлюза № 2

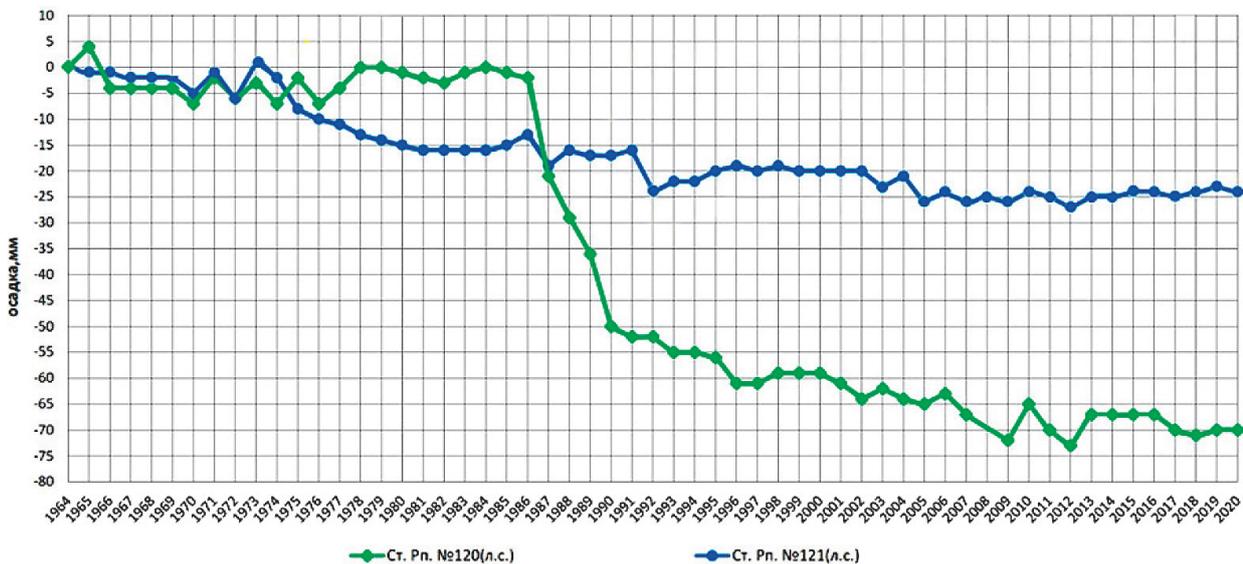
График осадок по маркам 120 и 121 (левый устой нижней головы) приведен на рис. 6.

Рис. 6. Осадки левого устоя нижней головы

Анализ показаний приборов свидетельствует о том, что осадки конструкций начались с момента строительства и эксплуатации шлюза. До 1979–1980 гг. их характер был обусловлен естественными процессами консолидации грунтов основания [17], [18], как известно, процессы консолидации могут продолжаться десятилетиями. Затем началось существенное увеличение интенсивности осадков, которая в последующие 10–15 лет в среднем составила до 5,5 мм/год. Причем осадка левого и правого устоев имела разнонаправленный характер: левый устой перемещался на юго-восток, правый — на северо-запад (см. рис. 5). Очевидно, это обусловлено процессами суффозии в грунте — выносом мелких фракций глинистых и песчаных частиц (см. таблицу на с. 854).

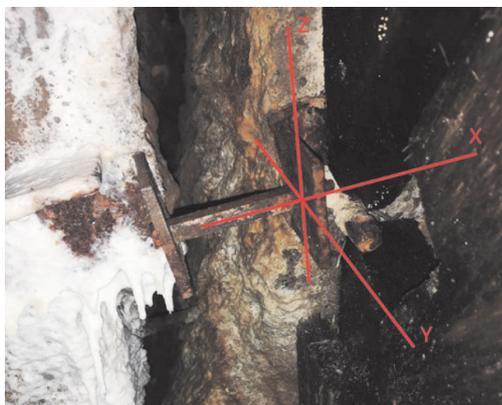
Рис. 7. Положение щелемера для наблюдения за трещиной

На рис. 7 видны значительные следы выщелачивания бетона в окрестности трещины, что свидетельствует о снижении его прочностных характеристик. Изменение размеров трещины показано на рис. 8.

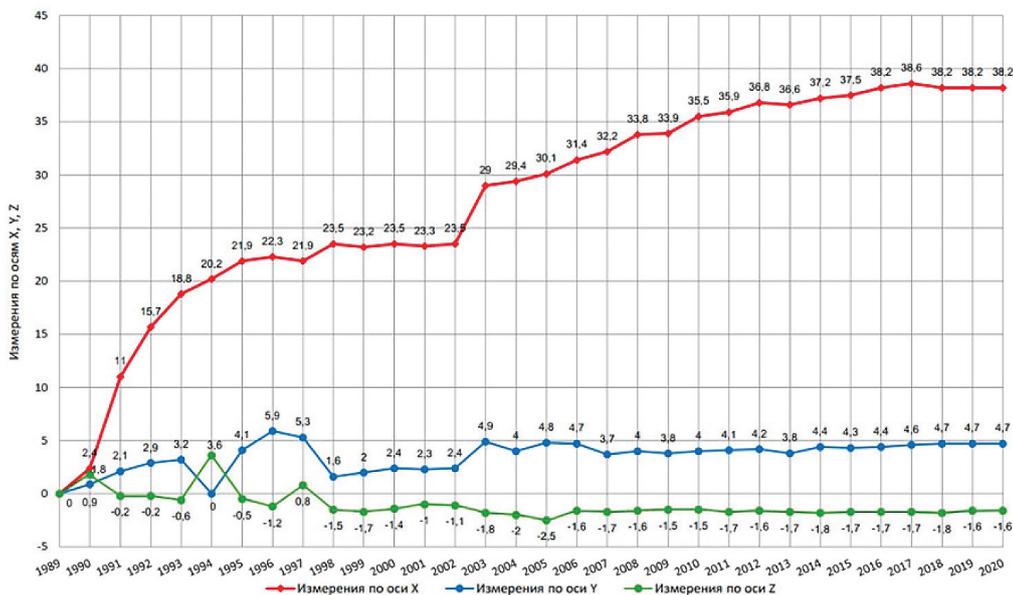
Рис. 8. Изменение размеров трещины в левом устое нижней головы

Из графика на рис. 8 видно, что несмотря на описанные ранее мероприятия и попытки стабилизации раскрытия трещины (анкеровка бетонного массива, цементация грунтов основания и бетона устоя), размеры трещины в поперечном направлении (по оси X) продолжают увеличиваться. Так, к 2020 г. ее раскрытие составило 38,2 мм. Некоторая стабилизация в 2018–2020 гг. пока не дает основания утверждать, что раскрытие трещины прекратилось. Анализ динамики изменения гранулометрического состава верхнего слоя грунтов основания показал, что содержание частиц размером менее 0,25 мм изменилось от 94,6 % в 2005 г. до 69,9 % в 2020 г.

Поскольку причины возникновения трещин не устранены, они продолжают развиваться. Представляются целесообразными два способа устранения причин разнонаправленного перемещения различных частей конструкции нижней головы: укрепление грунтов основания путем снижения их водонасыщенности [25] и дополнительная стабилизация конструкций нижней головы. Методы снижения интенсивности фильтрационных потоков в основании нижней головы могут включать в себя устройство шпунтовой противофильтрационной завесы по периметру головы, дренирование (отвод воды) устройствами различной конструкции, например, с использованием вакуумных иглофильтров [26].

Стабилизация конструкций нижней головы может быть обеспечена переносом опирания со слабых грунтов, находящихся непосредственно в основании головы, на грунты с более высокой несущей способностью (на глубинах 12–13 м ниже основания нижней головы залегают плотные пески). Для переноса нагрузки от бетонного массива нижней головы на более прочное основание необходимо предусмотреть устройство свайного ростверка [27] с использованием буронабивных [28] или щебеночных [29] свай.
