## HYDROABRASIVE WEAR OF JET PUMP NOZZLES

**Y. N. Tsvetkov<sup>1</sup>, V. A. Petrov<sup>1</sup>, I. Y. Ivko<sup>2</sup>**

## ГИДРОАБРАЗИВНЫЙ ИЗНОС ФОРСУНОК СТРУЙНОГО НАСОСА

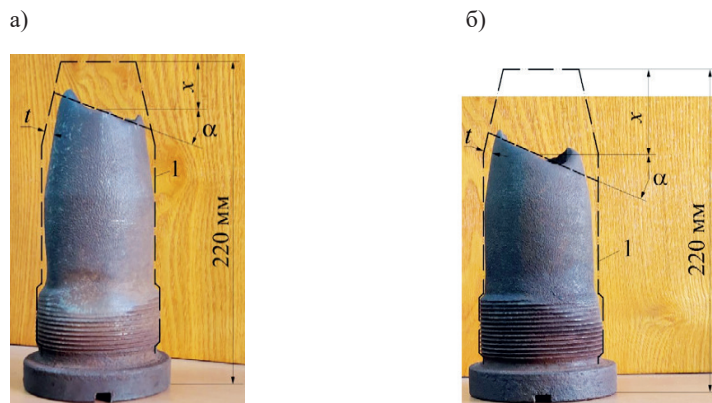
близкие по составу к стали форсунок: износ имел максимум на углах атаки  $30^\circ$  и  $45^\circ$  соответственно. При этом износ для углов атаки, близких к  $0^\circ$  и  $90^\circ$ , снижается по сравнению с максимумом в несколько раз. Таким образом, распределение скоростей потока на рис. 2 указывает на то, что носовая часть форсунок изнашивается по окружности неравномерно, и с большей скоростью будет изнашиваться сторона, дальняя от пульпопровода.

Рис. 4. Общий вид изношенных форсунок из стали 20 с контуром  $l$  исходной формы до ГА-воздействия:  
 $a$  — форсунка с малым износом;  
 $b$  — форсунка со сравнительно большим износом

Данный вывод подтверждается осмотром изношенных форсунок (рис. 4) — видно, что неравномерность износа носика форсунок приводит к появлению скоса плоскости носового отверстия форсунок, характеризуемого углом  $\alpha$  (табл. 1).

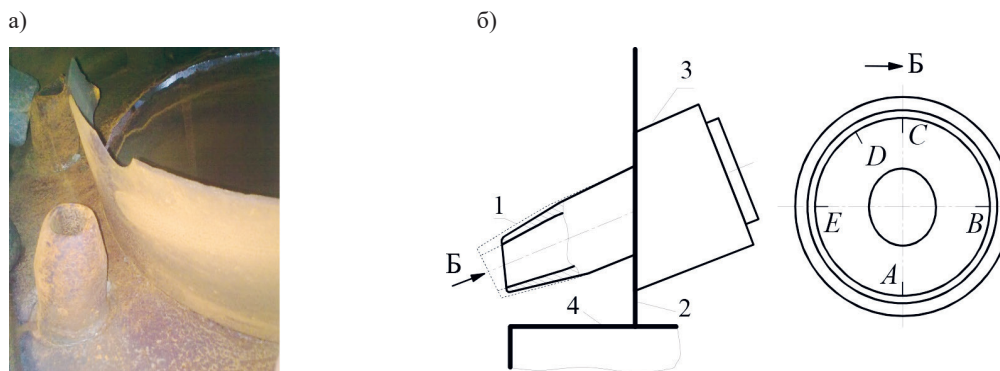
При этом меньше изнашивается сторона носика форсунки, расположенная ближе к пульпопроводу (рис. 5).

Рис. 5. Вид изношенных форсунок ( $a$ ) внутри камеры всасывания и схема расположения форсунки ( $b$ ) в насосе:  
 $l$  — контуры новой форсунки; 2 — передняя стенка круговой камеры;  
3 — переходник с внутренней резьбой для установки форсунки; 4 — пульпопровод;  
 $A, B, C, D, E$  — районы поверхности носовой части, в которых происходили измерения микротвердости

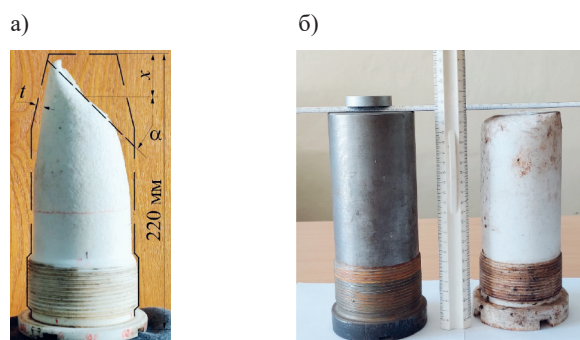
Стремление снизить влияние износа форсунок на производительность насоса привело к использованию в ряде случаев форсунок цилиндрической формы (рис. 6, б). Увеличение толщины стенки форсунки в районе выходного отверстия способствовало существенному увеличению времени до полного износа (полного разрушения) стенки форсунки, поэтому укорочение форсунки цилиндрической формы (см. рис. 6, б справа) за одинаковое время эксплуатации не такое существенное, как в случае с форсункой, имеющей сужающийся носик (рис. 6, а). Для сравнения слева от изношенной фторопластовой форсунки на рис. 6, б показана новая форсунка из стали 20 аналогичных исходных размеров.

Рис. 6. Вид изношенных форсунок из фторопласта с конической носовой частью (а) и цилиндрической формой (б)

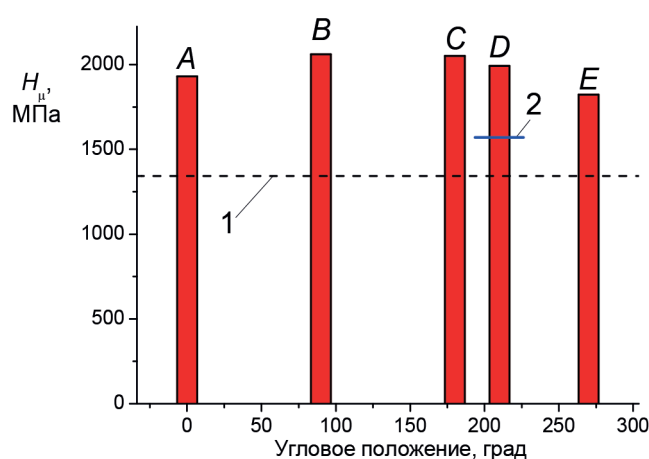
Значения микротвердости носовой части изношенной форсунки также соответствуют результатам измерения, которые показали, что микротвердость носовой части форсунок неравномерна по окружности и наиболее изнашиваемая сторона носика форсунки имеет наименьшую микротвердость (рис. 7). В статье [18] показано, что независимо от угла атаки гидроабразивного потока износ сталей изменяется прямо пропорционально продолжительности воздействия, т. е. изнашивание происходит без инкубационного периода. Это свидетельствует о том, что основным механизмом потери материала с поверхности является микрорезание. Тем не менее в рамках одного механизма разрушения поверхности при гидроабразивном воздействии разные районы поверхности носовой части форсунок отличаются друг от друга жесткостью схемы напряженного состояния.

Рис. 7. Распределение микротвердости по окружности носовой части изношенной форсунки в районах A, B, C, D и E поверхности:

1 — микротвердость поверхности в исходном состоянии;  
2 — микротвердость «сползшего» слоя

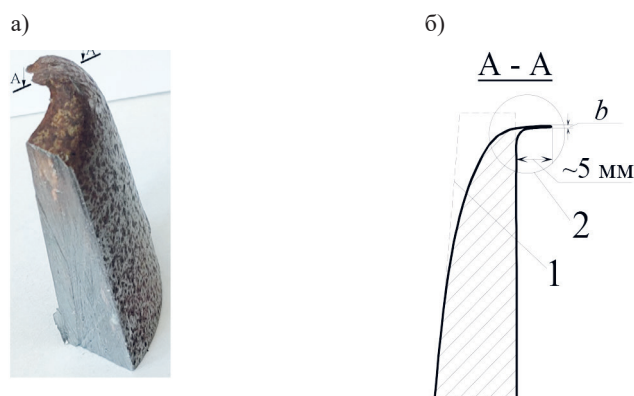
Интересное явление, зарегистрированное при ГА-изнашивании форсунок, — «сползший» слой (рис. 8), при котором создается впечатление, что поверхностные слои *1* теряют устойчивость и подобно слоям, сдуваемым с поверхности воды, налитой в блюдце, сползают с нее, образуя участок в виде тонкой пластинки 2, выступающей за пределы поверхности. Схожие явления наблюдались и в других исследованиях. Например, в работе [3] при испытании сталей и других сплавов на установке лоткового типа в результате значительных пластических деформаций было замечено сползание поверхностного слоя толщиной несколько микрометров так, что он выступал на 1–2 мм за плоскость грани, перпендикулярной изнашиваемой поверхности образца.

Рис. 8. Общий вид (а) и схема (б) «сползшего» слоя с носика стальной форсунки

Возможность рассматриваемого явления обусловлена окатанной формой частиц речного песка [4], [10] и фактически при ГА-воздействии имеет место не микрорезание, а выглаживание поверхности в результате интенсивной пластической деформации поверхности. Такой механизм повреждающего воздействия подтверждается образованием ряби на металлической поверхности [10], являющейся признаком пластического течения металла поверхности. Образование ряби как индикатора пластического течения отмечалось также при газоабразивной эрозии. Например, в статье [19] подробно исследовано образование регулярных микроволн (ряби) на поверхности алюминия и силумина при газоабразивном воздействии. В качестве эродента использовались стеклянные шарики диаметром 0,4 мм и частицы корунда  $Al_2O_3$  средним диаметром 0,406 мм, имеющие угловатую форму. Изнашивание металла стеклянными шариками характеризовалось наличием инкубационного периода, в течение которого потери массы отсутствовали, и именно в инкубационный период про-

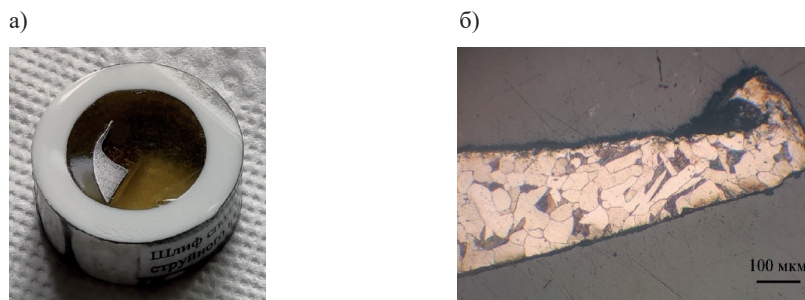
Рис. 9. Микрошлиф (а) «сползшего» слоя и его структура (б), выявленная травлением микрошлифа в 4 %-м спиртовом растворе азотной кислоты

С целью определения истинной причины этого явления был изготовлен микрошлиф (рис. 9, а) сечения *A-A* (см. рис. 8, а) этого слоя. Была измерена микротвердость шлифа и травлением в 4 %-м спиртовом растворе  $HNO_3$  исследована форма зерен (рис. 9, б) в пределах этого слоя. Микротвердость «сползшего» слоя оказалась сравнительно невысокой, т. е. заметно ниже микротвердости, измеренной в зонах *A*, *B*, *C*, *B*, *D* и *E*, что противоречит предположению о большой пластической деформации, испытанной этим слоем при течении. Анализ формы зерен на микрошлифе (см. рис. 9, б) не выявил искажения их формы (отсутствовала вытянутость зерен в направлении, соответствующем направлению атаки ГА-потока), характерной для больших пластических деформаций. Таким образом, обнаруженный «сползший» появился не в результате течения поверхностного слоя при больших пластических деформациях, а по всей видимости, явился следствием того, что после того как стенка носовой части форсунки в результате изнашивания превратилась в тонкую пластину, энергии ГА-потока оказалось достаточно для того, чтобы согнуть эту пластинку.
