## ASSESSING THE RESULTS OF WORK ON STRENGTHENING THE SOILS OF THE FOUNDATION OF LOCK № 5 OF THE VOLGA-DON SHIPPING CANAL AND PROPOSALS FOR STABILIZING THE CHAMBER POSITION

**K. P. Morgunov**

Admiral Makarov State University of Maritime and Inland Shipping,  
St. Petersburg, Russian Federation

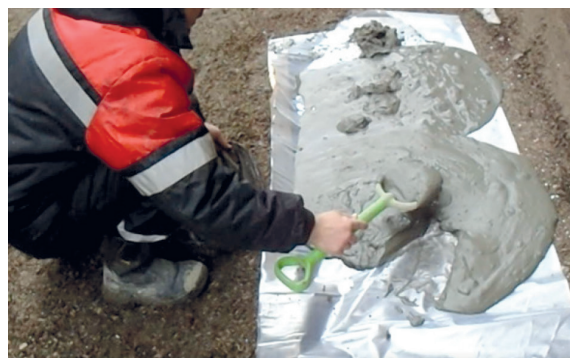
Для глинистых грунтов по образцам в лабораторных условиях определялись: естественная влажность, верхний и нижний пределы пластичности, плотность в природном сложении, плотность частиц грунта, гранулометрический состав ситовым и ареометрическим методами. Расчетным методом определялись показатель текучести, коэффициент пористости и коэффициент водонасыщения. Из физико-механических свойств определялись показатели прочностных свойств методом одноплоскостного среза (консолидированно-дренированные испытания при природной влажности). Показатели деформационных свойств определялись методом компрессионного сжатия с конечной нагрузкой до 0,3 МПа без разгрузки (в естественном состоянии). Расчет модуля деформации был выполнен для интервала нагрузок 0,1–0,2 МПа с применением поправочных коэффициентов  $mk$ . Для песков определялись следующие показатели: гранулометрический состав ситовым методом с промывкой; природная влажность, плотность и коэффициенты фильтрации в максимально плотном и предельно рыхлом сложениях; углы внутреннего трения. Расчетным способом определялись коэффициенты пористости в максимально плотном и предельно рыхлом сложениях и коэффициент водонасыщения. О состоянии грунта в основании камеры шлюза свидетельствует тот факт, что при бурении скважин из них начинался интенсивный излив водно-грунтовой пульпы — рис. 4 и 5.

Рис. 5. Консистенция пробы грунта, извлеченного из скважины (фото автора)
