## HYDROABRASIVE WEAR OF JET PUMP NOZZLES

**Y. N. Tsvetkov<sup>1</sup>, V. A. Petrov<sup>1</sup>, I. Y. Ivko<sup>2</sup>**

## ГИДРОАБРАЗИВНЫЙ ИЗНОС ФОРСУНОК СТРУЙНОГО НАСОСА

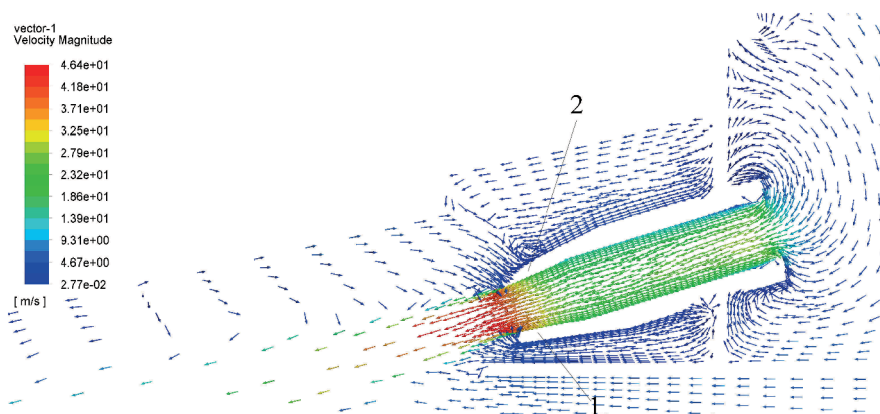
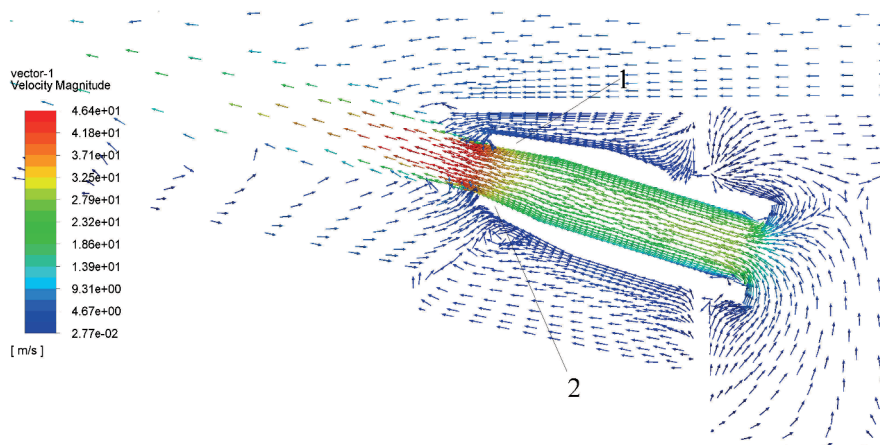
Рис. 2. Результаты моделирования течения жидкости в струйном насосе в районе расположения форсунок:  
а — сверху от пульпопровода; б — снизу от пульпопровода

Как видно из результатов моделирования на рис. 2, угол атаки потока на наружную поверхность форсунки в районах, расположенных у выходного отверстия, отличается в зависимости от того, какая сторона рассматривается, — ближняя к всасывающему пульпопроводу или дальняя от него. Из представленного на рис. 2 распределения скоростей следует, что углы атаки на ближнюю к пульпопроводу поверхность 1, примыкающую к выходному отверстию форсунки, близки к нулю, тогда как углы атаки на поверхность 2 форсунки, дальнюю от пульпопровода, существенно отличаются от нуля. Для наглядности на рис. 3 в увеличенном виде представлено распределение скоростей потока в районе носовой части форсунки, изображенной сверху на рис. 2.

Как видно из рис. 3, а, для поверхности, наиболее близкой к выходному отверстию пульпопровода, векторы скоростей потока направлены вдоль поверхности, т. е. угол атаки близок к 0°, а для поверхности, наиболее удаленной от выходного отверстия пульпопровода (рис. 3, б) векторы скоростей потока направлены под углом к поверхности, при этом значения углов колеблются от 10 до 50°.

близкие по составу к стали форсунок: износ имел максимум на углах атаки  $30^\circ$  и  $45^\circ$  соответственно. При этом износ для углов атаки, близких к  $0^\circ$  и  $90^\circ$ , снижается по сравнению с максимумом в несколько раз. Таким образом, распределение скоростей потока на рис. 2 указывает на то, что носовая часть форсунок изнашивается по окружности неравномерно, и с большей скоростью будет изнашиваться сторона, дальняя от пульпопровода.
